1982年7月長崎水害における組織の対応

— 情報伝達を中心として —

1983年6月

東京大学新聞研究所
「災害と情報」研究班

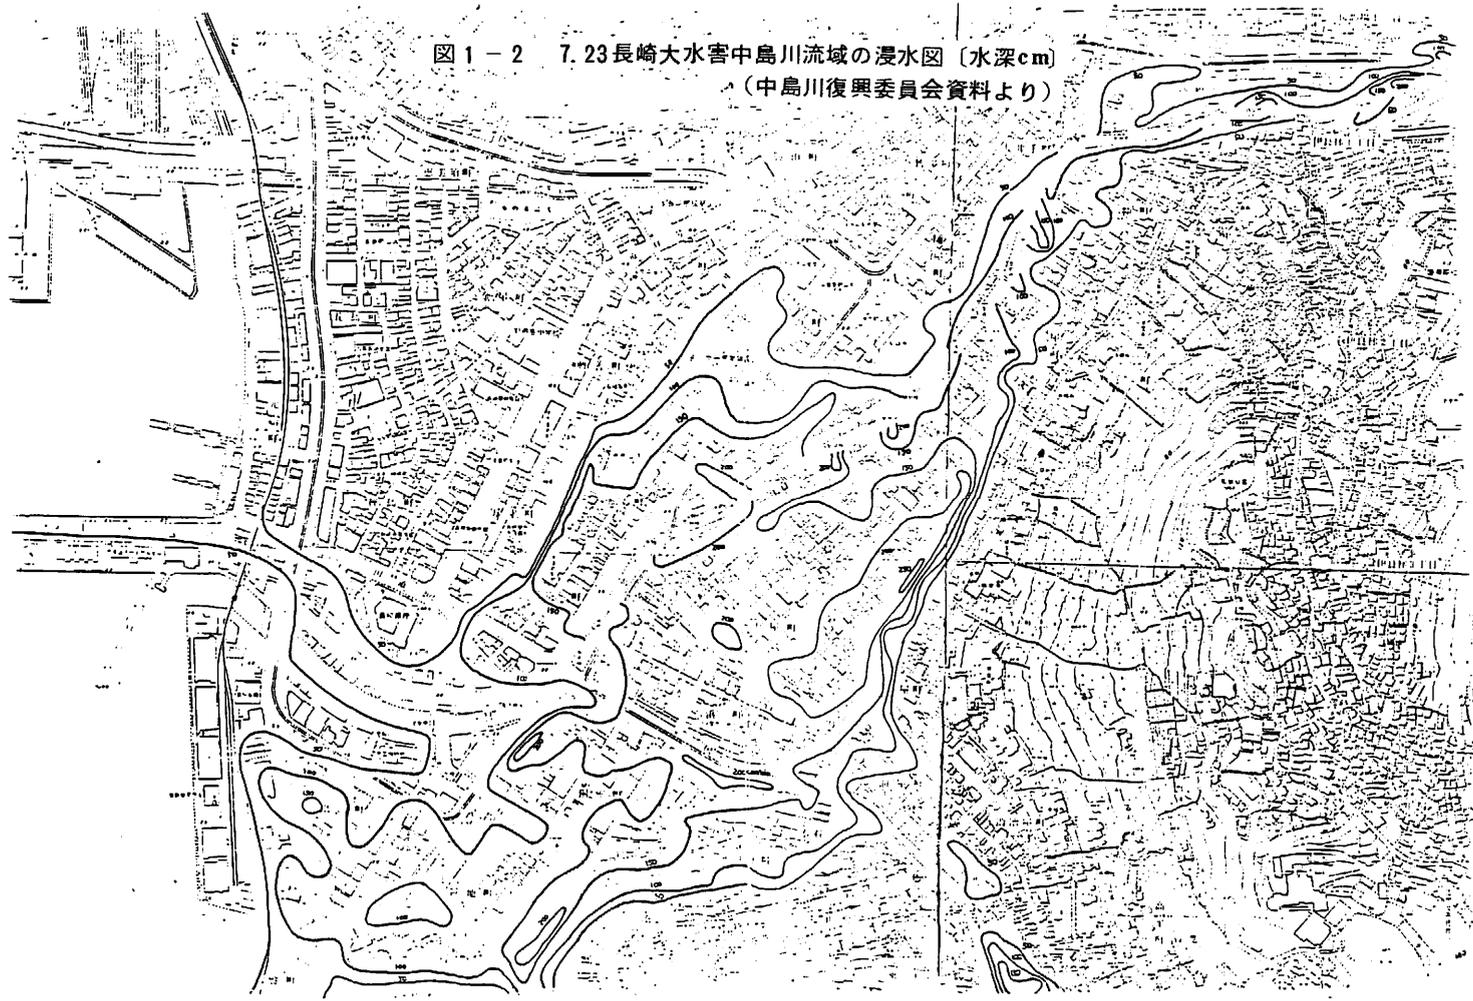
図1-2 7.23長崎大水害中島川流域の浸水図〔水深cm〕
（中島川復興委員会資料より）

市街地における河川の氾濫により多くの家屋は浸水し、商店街では大量の商品が水没した。国の重要文化財の眼鏡橋を筆頭とする石橋群も破壊されてしまった。さらに、浜町、鍛冶屋町、万屋町、銅座町、万才町、賑町など市中心部は午後8時52分^(注8)いっせいに停電し、また電話も浸水や輻輳による障害のため不通となり、市民の恐怖や不安をつのらせることになった。

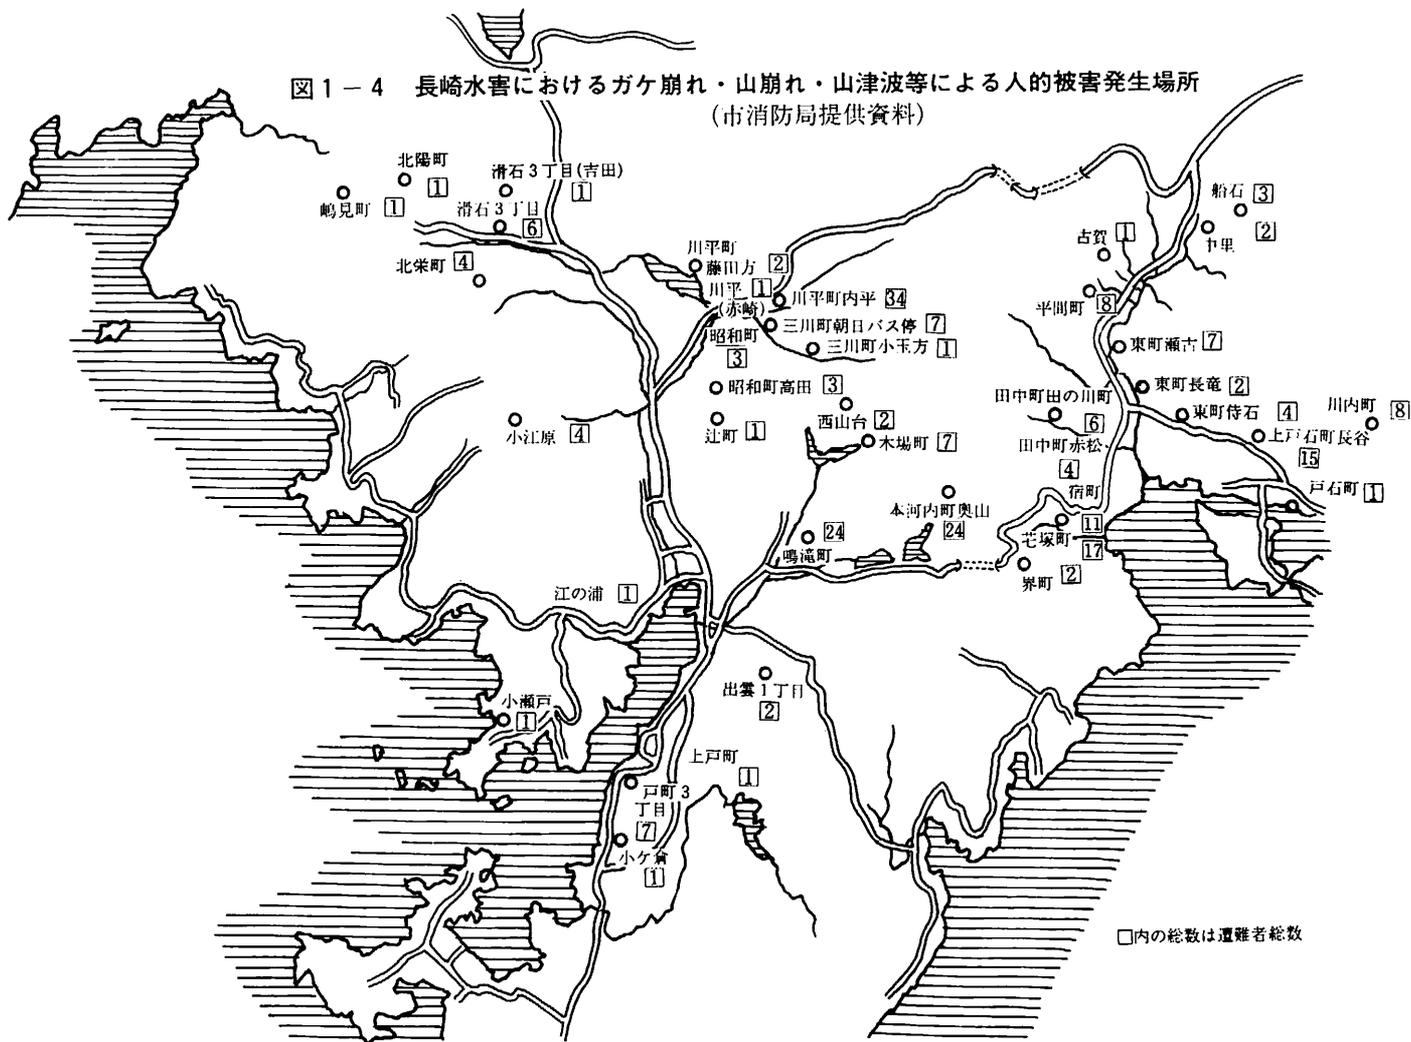
図1-4 長崎水害におけるガケ崩れ・山崩れ・山津波等による人的被害発生場所
(市消防局提供資料)

害発生箇所を示しているが、死者・行方不明者は川平町内平、鳴滝町、本河内町奥山、^{すずきづか}芒塚町などで多数にのぼっている。ガケ崩れ、山崩れはまた人的被害ばかりでなく、主要幹線道路をも寸断してしまった。すなわち、長崎一諫早間を結ぶ国道34号線は芒塚町で道路が80メートルにわたり流失し、また長崎バイパスも前岳トンネル付近など20ヶ所あまりがガケ崩れなどのため通行不能となり、さらに長崎と佐世保を結ぶ国道206号も2ヶ所でガケ崩れや道路決壊により通行禁止、国道202号線もガケ崩れなどにより通行禁止となった（長崎県警『警鼓』）。この幹線道路の障害は、後に災害救援物資の輸送などに支障をきたす原因にもなっている。

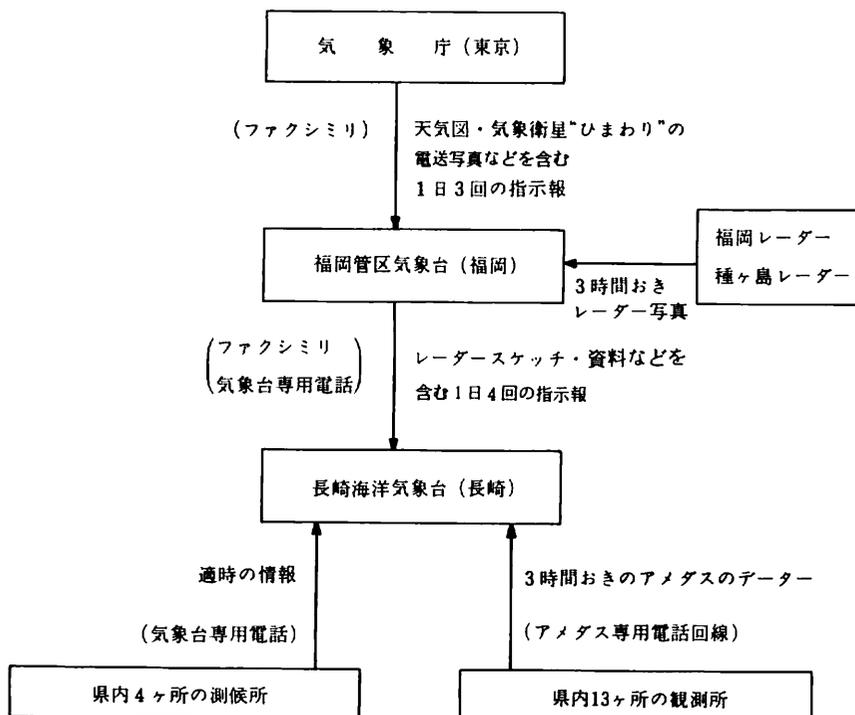
図2 長崎海洋気象台における情報収集システム

気象庁から福岡管区気象台に対してはファクシミリで1日3回情報が送られてくる。その内容は、気象衛星「ひまわり」の電送写真と全国の天気図である。福岡管区気象台から長崎海洋気象台に対しては、気象庁からの情報を加味した九州地方に関する気象情報が1日4回ファクシミリで電送される。また、九州には福岡（背振山）と種ヶ島の2ヶ所に気象レーダーがあり、そのレーダー図が毎日3時間おきに福岡管区気象台に電送され、そこでレーダーのエコースケッチが作成されている。そしてこのレーダー・スケッチは九州各県の気象台へ配信されている。レーダー観測では雨の区域や強さ、雲の高さ、低気圧、前線、雷雨などの位置、強さ、移動方向などを読み取ることができるので、大雨などを監視する有力な武器となっている。また災害時などには、各気象台からの要請により、1時間ごとにレーダー図が送られる場合もある。この他、福岡管区気象台からは、九州地方の天気図・各地の気象データの解析結果、そして時には注意報や警報の発表を指示する指示報が送られる。

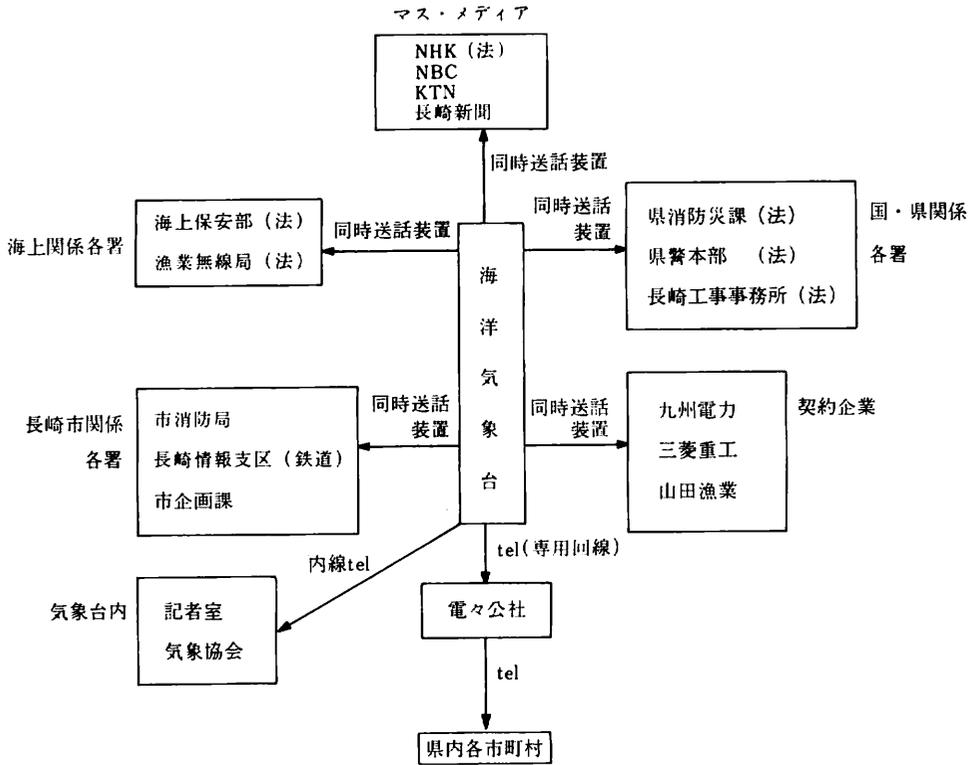
図4 災害気象注意報・警報の伝達システム

また、警報や注意報の伝達システムも、気象業務法によって規定されている（図4参照）。すなわち、警報や注意報を発表する場合、気象台はこのことをNHK、海上保安部、漁業無線局、県消防防災課、県警本部、建設省長崎工事事務所の6ヶ所に知らせる義務がある。その他に、法律的な義務づけはないが、長崎市役所にも同様に注意報や警報を伝達している。さらに、同時送話装置の費用を負担して情報を気象台から送ってもらう契約をしている企業が2、3あり、それらにも伝達している。これらの公共機関や企業への伝達に使われている同時送話装置は、上記の機関

と直通の市内専用電話回線で結ばれており、1回の操作で同じ発表文を同時に伝達することができる。^(注)気象台は、念のため連絡した後で相手にもう一度受信確認の電話をかけることにしている。また、警報が発表された場合には電々公社（長崎電話局）にも伝達するようになっている。すなわち、伝達の5分から10分前に警報発表の旨をあらかじめ知らせ、その後、専用回線を使って警報の内容を伝える。これを受けた電々公社は、この警報を県内各市町村に速報する仕組みになっている。

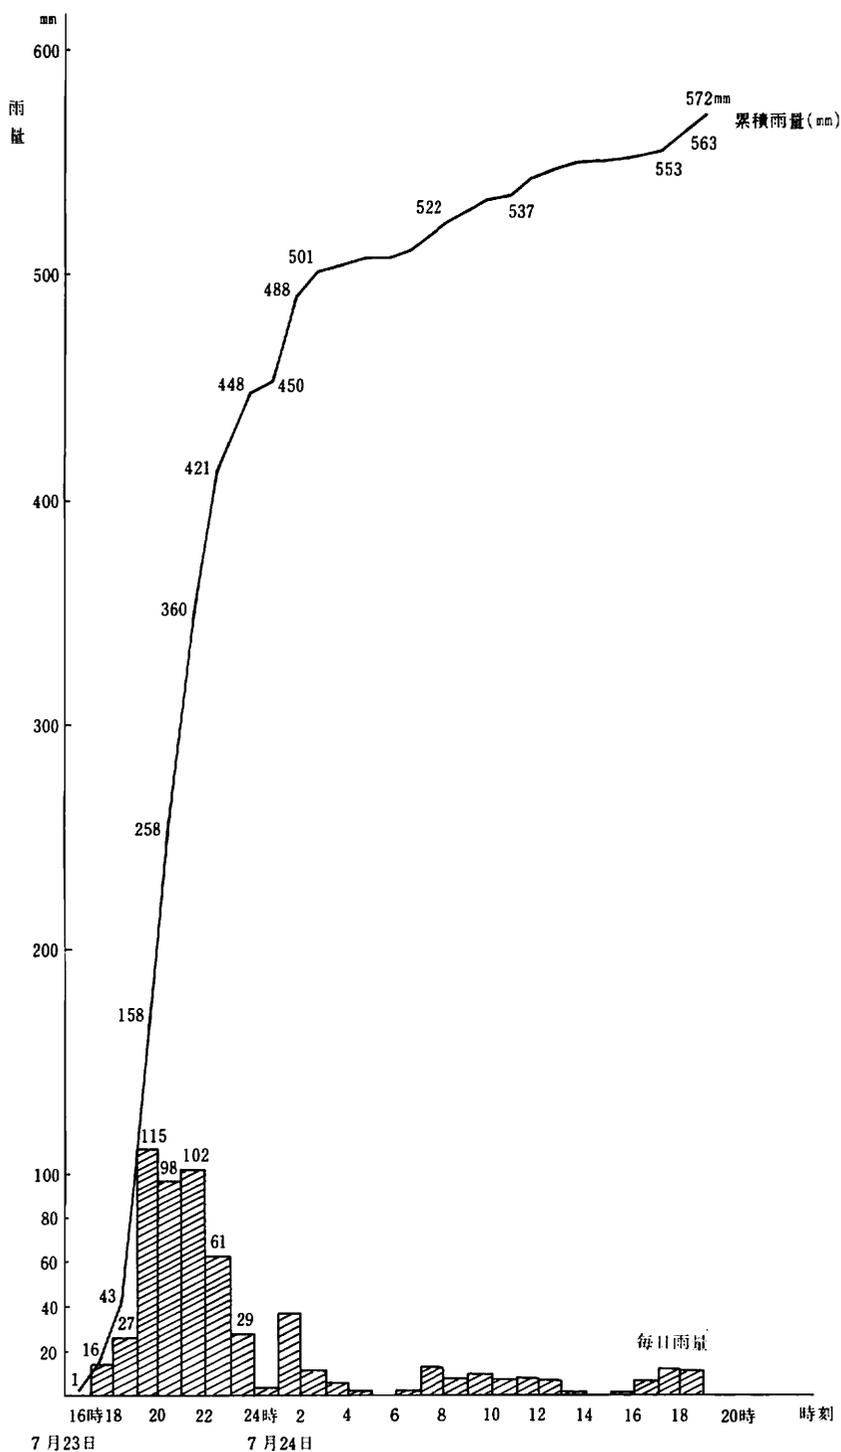
図7 7月23日から24日にかけての雨量

しかし警報発令の直後から降雨は次第に激しくなり、市内の1時間雨量は、午後5時～6時15ミリ、6時～7時27ミリとなった。午後7時以降は沛然たる状況になり、7時～8時の1時間雨量は115ミリ、8時～9時98ミリ、9時～10時102ミリとわずか3時間で315ミリもの豪雨が降った。^(注6)長崎市の年間降水量は昭和54年2,440ミリ、55年2,826ミリであるから、この3時間で1年間の1割強の雨が降ったことになる。新聞はこの豪雨を「天が破れた!」(西日本新聞, 24日夕刊)、「狂雨ナガサキをのむ」(長崎新聞, 24日朝刊)と表現している。

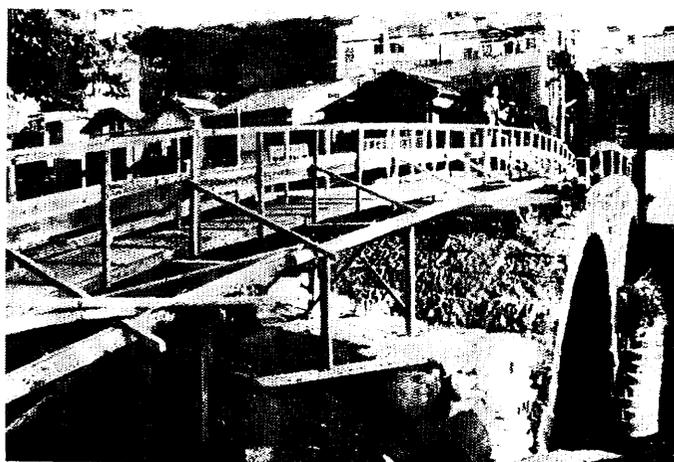
今回の長崎水害で最も大きな損害を蒙った観光資源は、中島川にかかる一連の石橋群である。水害前まで中島川には江戸期以来の伝統を持つ14の石橋が懸けられていた。中でも、眼鏡橋に代表されるアーチ式の石橋は、その形状の美しさと技術的完成度の高さにおいて貴重な文化遺産となっていた^(注)。しかし、23日夜の集中豪雨では中島川が氾濫し、このため国指定重要文化財である眼鏡橋が半壊したのをはじめ、大井手橋、編笠橋、一覽橋など6橋が流失、市指定文化財の桃溪橋、袋橋が半壊するという大きな被害を受けた。

半壊した眼鏡橋（昭和57年11月撮影）

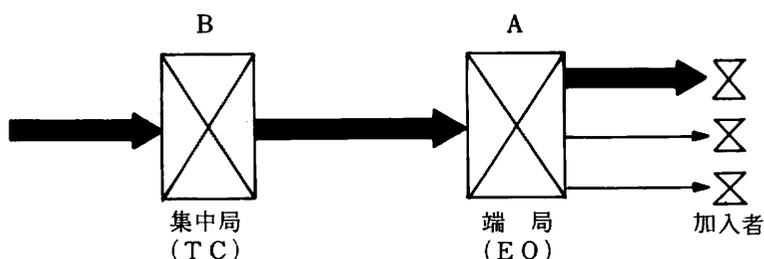
図5-2 回線輻輳と交換機輻輳の関係

電話の輻輳には回線輻輳と交換機輻輳の2種類がある。回線輻輳というのは呼損率10%以上の状態が30分以上続いた場合をいう。また交換機輻輳というのは、一般にMKR能率80%あるいはCC能率95%以上の状態が30分以上続いた場合をいう。

原則として回線輻輳と交換機輻輳は別箇のものである。例えば福岡総括局^(注1)の市外中継交換機で長崎向けの回線だけが輻輳していても、その他の地方向けの回線が空いていればMKR能率は80%以下ということは充分あり得る。ただし、長崎水害や宮城県沖地震のような大規模災害発生直後には、回線輻輳が交換機輻輳を引き起こすことがしばしばある。例えば図5-2の場合、端局Aの地域で災害が発生し、この局に向かって全国各地から安否の問い合わせや見舞の呼が集中する場合、B→A間の回線数はふつうあまり多くないので、まずB→A間で回線輻輳が発生する。すると発信者は何回も「かけ直し」をする為、集中局B局に対する呼量が急増し、B局で交換機輻輳が起こる。このように、災害直後には、しばしば回線輻輳が交換機輻輳を誘発するという現象が生じる^(注2)、長崎の場合には長崎市外・市内交換機では輻輳を生じたが、総括局や中心局のレベルでこのような形の輻輳は特に生じなかった。

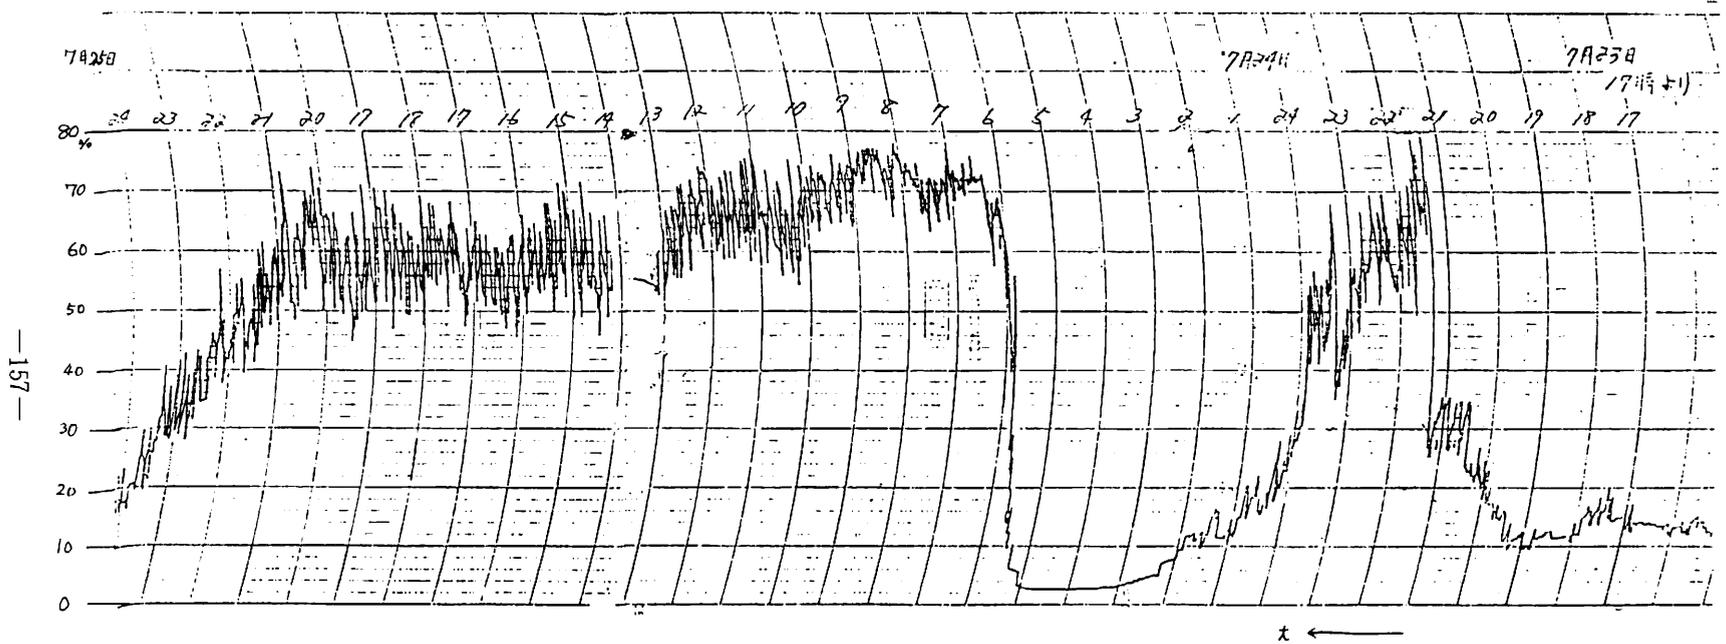
図 5 - 3 長崎電話局市外交換機 TTTS-ABユニットのMKR能率 (7月23日~24日)

長崎市では7月23日の夜8時頃、市内各所で水があふれ、停電になった為、住民が家族の安否情報や災害情報を求めて電話機に殺到した。そのため午後8時頃から電話網の輻輳が始まり、電話がかかりにくい状態が深夜まで続いた。図5-3は23日夜から24日にかけての長崎局市外交換機(TTTS-ABユニット)のMKR能率の変化を示したグラフである。これをみると23日午後8時頃から呼量が増加し始め、9時すぎに急激な増大を示し、輻輳に近い状態が深夜近くまで続いたことがわかる。9時すぎに市外交換機のMKR能率が突然急上昇しているのは、NHKテレビの定時ニュース(NC9)で長崎水害発生ニュースが全国に向けて流され、安否問い合わせや見舞いの電話が全国各地から長崎に向けてほぼ同時に殺到したためである。これと同じ現象は酒田大火や宮城県沖地震の直後にも発生している。また図5-4は23日夜の長崎局市内交換機のCM能率を示したグラフである。これをみると、午後9時にはすでに平常を大幅に超える呼量になっており、10時30分には管理基準限界を超える輻輳状態が記録されていることがわかる。

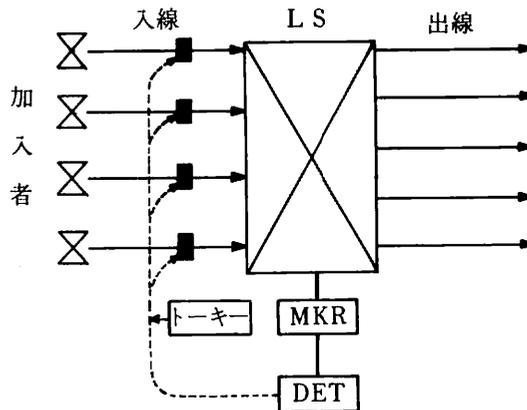
図 5 - 5 クロスバ式交換機の構成

ここでは記述を単純化するために、クロスバ方式の市内交換機の場合を考えることにする。クロスバ式交換機の構図は図5-5のようにになっている。すなわち、発信側からの入線と着信側の出線、交換機の本体部分、マーカ（MKR）、ディテクタ（DET）、トーキー装置等から成っている。ディテクタはMKR¹能率を監視する装置

であり、能率が80%を超えると、自動的にディテクタからスイッチ回路のリレー（接点）を操作して加入者から交換機に届く回線を入口でシャットアウトしてしまうような仕組みになっている。

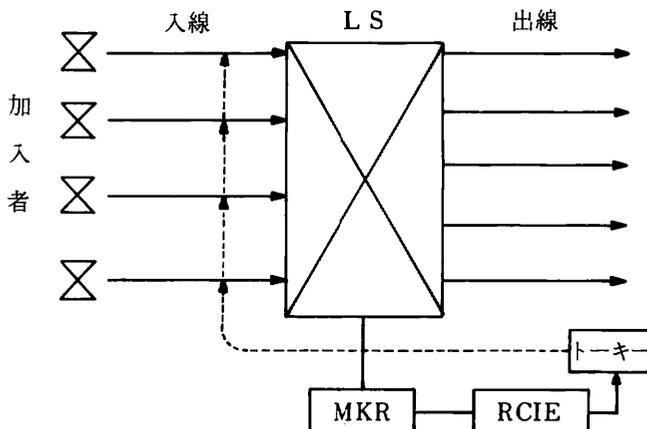
図5-6 RCIE規制の仕組み

- ① 出接続規制をかけるべき通話先区域のコード（長崎市内の場合は“0”をとって“958”）を指定する。
- ② MKRを通過してきた呼はRCIEで番号を指定の数字（958）と照合され、もし一致すればその回線はトーカー案内装置に自動的に接続される。ただしトーカーが満杯の場合は話中音で送り返すことになっている。

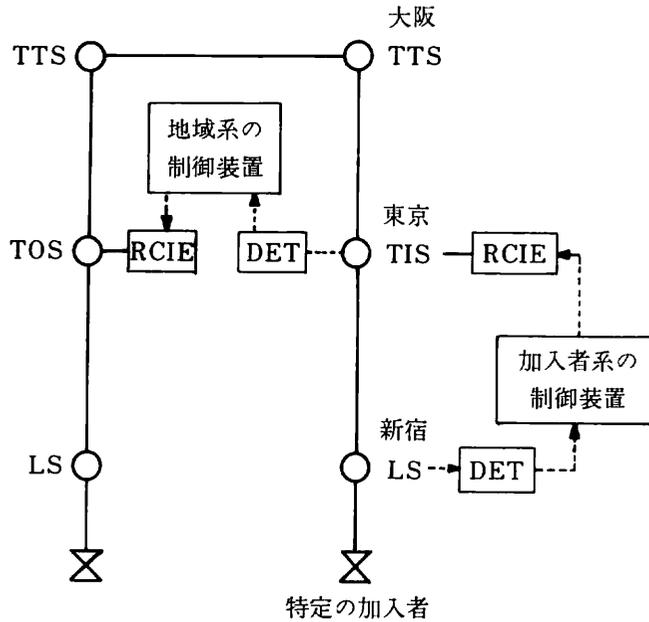
図 5 - 9 RCIE自動規制システム

例として、新宿LSの場合を考えよう。RCIE自動規制システムにおいては、新宿LSのディテクタ（DET）が、ある加入者に対して話中（BT）の呼が何回あったかを自動的にカウントする。1回でもBTになると、そのコード（電話番号）がDETに登録される。登録数は同時に50加入者まで可能である。

ごとに係員が呼量の状況をみながら適宜RCIE規制のスイッチを入れたり切ったりしていたわけである。しかし、現在電電公社では東海地震対策をきっかけとしてRCIE自動規制システムを着々と整備しつつある。現在は東京をはじめ関東近辺を中心に導入を開始し、昭和59年度までには全国に設置し終える予定だという。そこで参考までにRCIE自動規制システムの仕組みを簡単に説明しておこう。

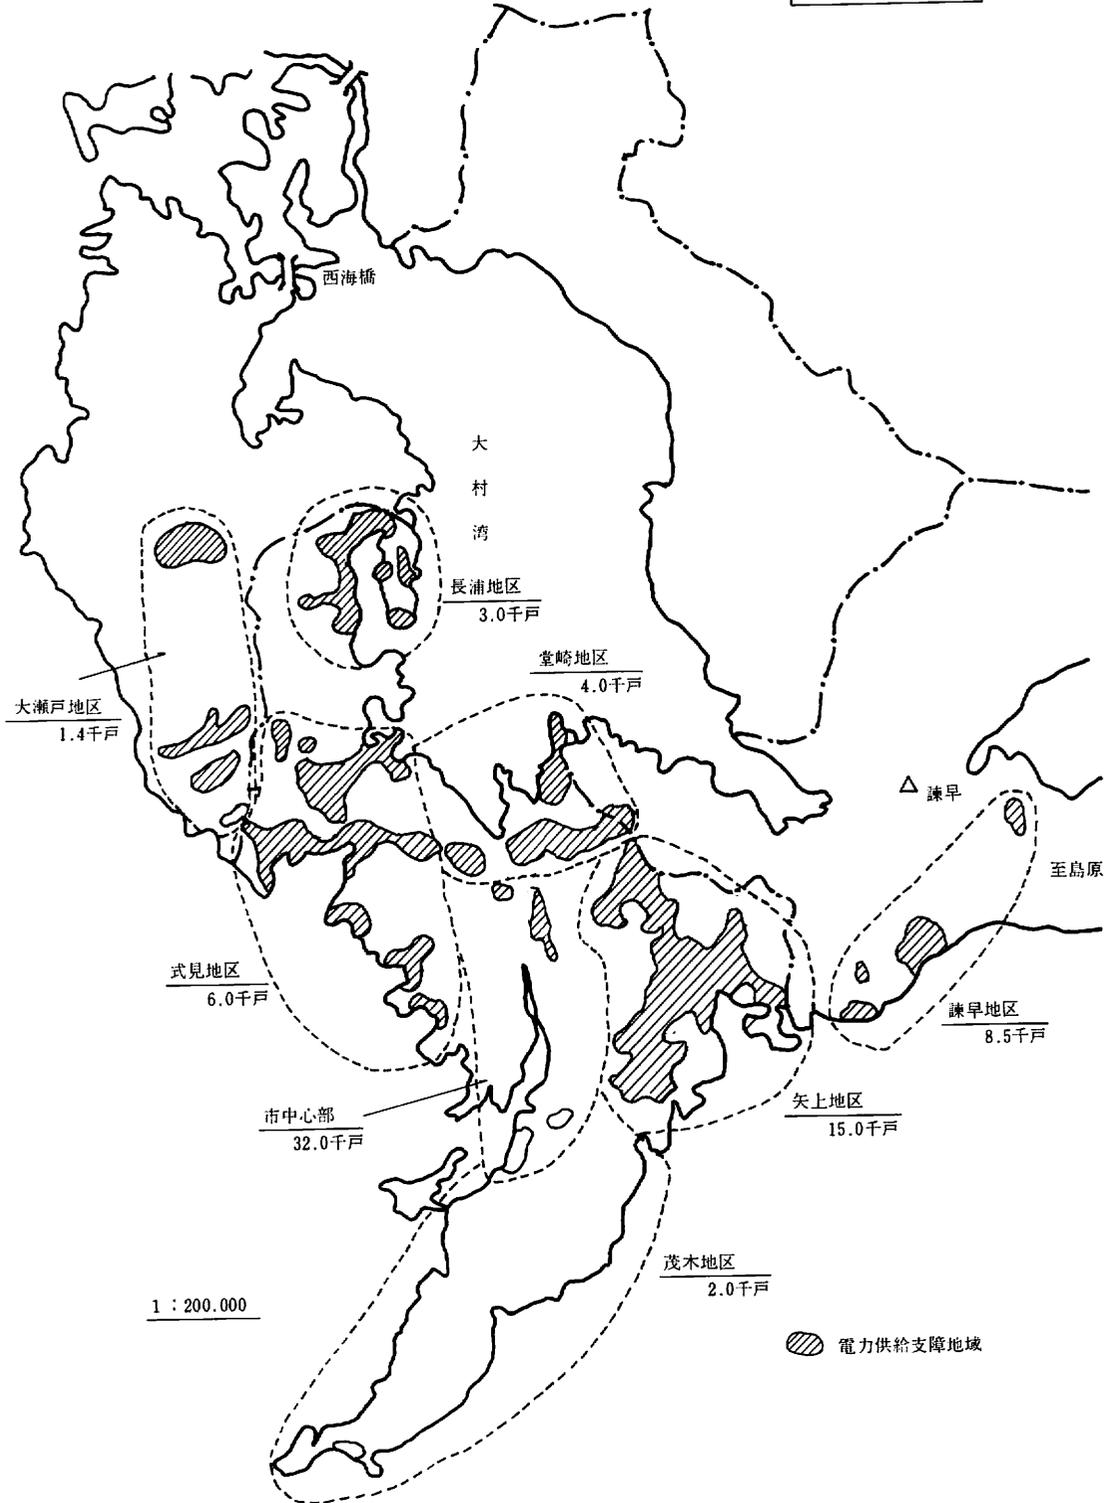
図 6 - 4 長崎市内での供給支障状況 No. 1

バスターミナルなどを中心に 3,925 戸が、8 時頃から停電しはじめた。本河内、鳴滝、芒塚などや東長崎地区では同じ頃土砂流により電柱が流失し、送電がストップしている。このように、午後 8 時以後、冠水や土砂流のため電力を供給できない地域が広がり、24 日の午前 0 時にはそのピークに達した。長崎市内で計 62,000 戸が停電し、停電率は 30.4% に達したのである。

図 6 - 3 は 24 日午前 0 時から全面回復に至る 26 日午後 7 時までの長崎県内の停電戸数の推移を時間ごとに示したものである。また、停電発生最大時の 24 日午前 0 時に電力供給がストップしていた地域を図 6 - 4 に示しておく。停電地域は長崎市のほぼ全域に広がっていることが見てとれよう。

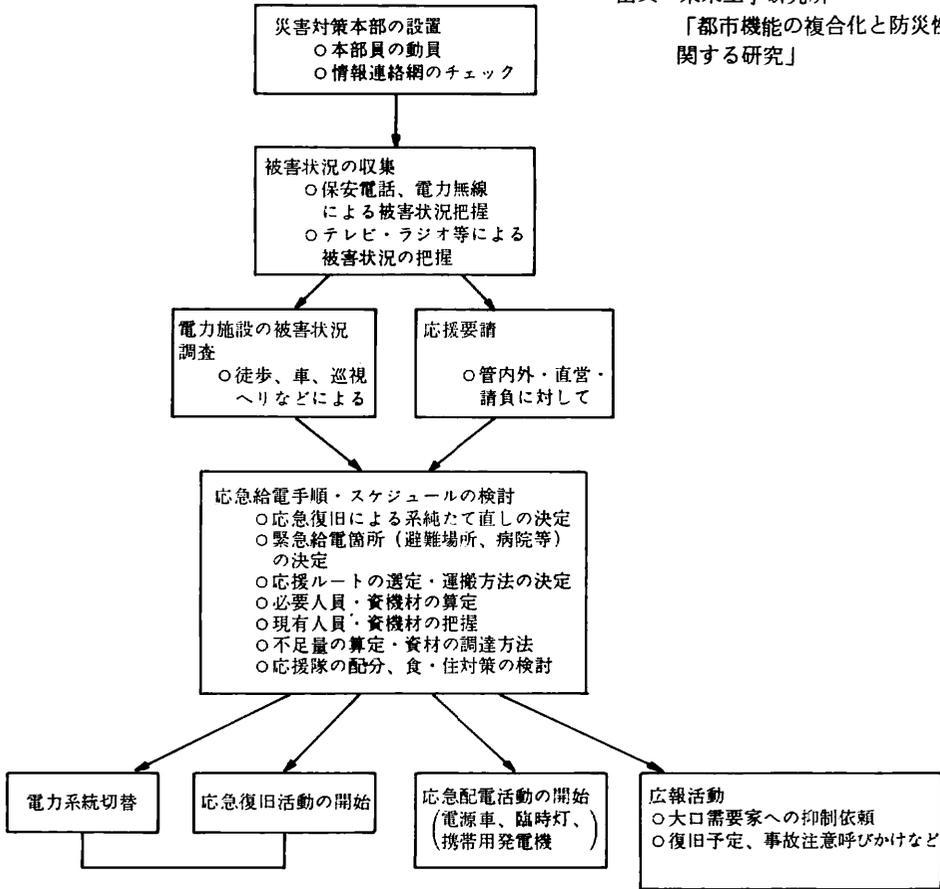
図 6 - 5 電力システムにおける応急復旧過程

と、電力会社は災害対策本部を設置し、そこを中心として被害状況の調査を行ない、電力会社従業員や請負業者を集めて復旧活動に従事させる。そして、電力系統の切替、応急配電活動、被災設備の修理・復旧、広報活動などに当たらせる。

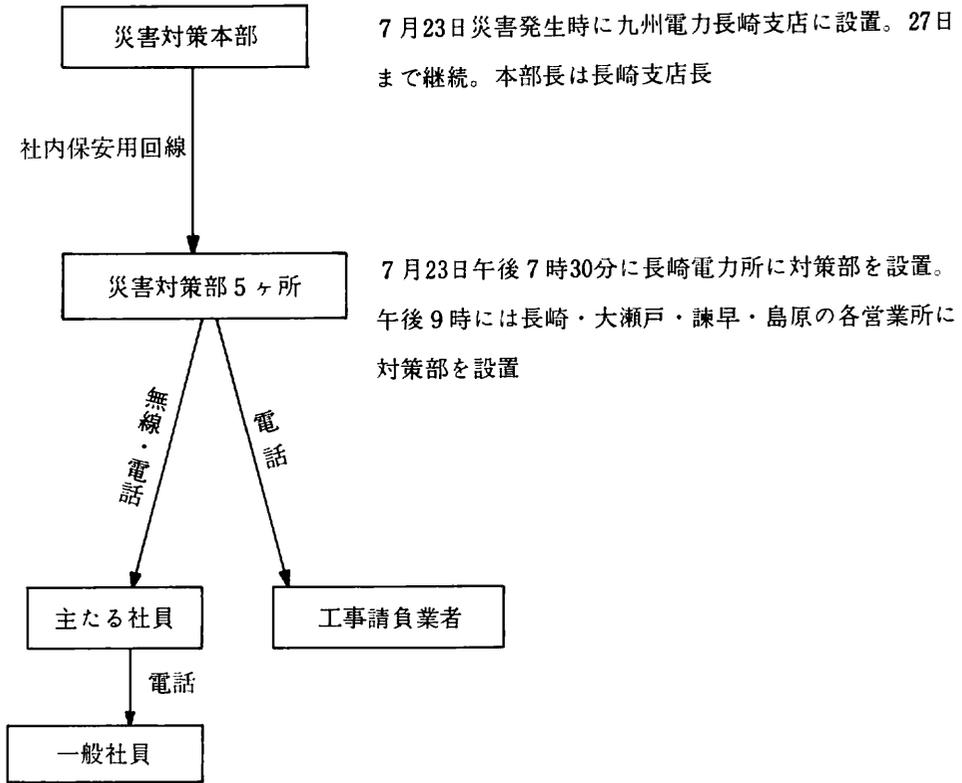
図 6 - 6 災害時の情報伝達ネットワーク

九州電力長崎支店は、まず7月23日午後7時すぎ長崎支店に災害対策本部を設置した。そして午後7時30分長崎電力所に、また9時には長崎・大瀬戸・諫早・島原の各営業所に災害対策部を設け、対策本部と連絡を密にとりながら、被害状況の収集や復旧活動を開始した（図6-6参照）。

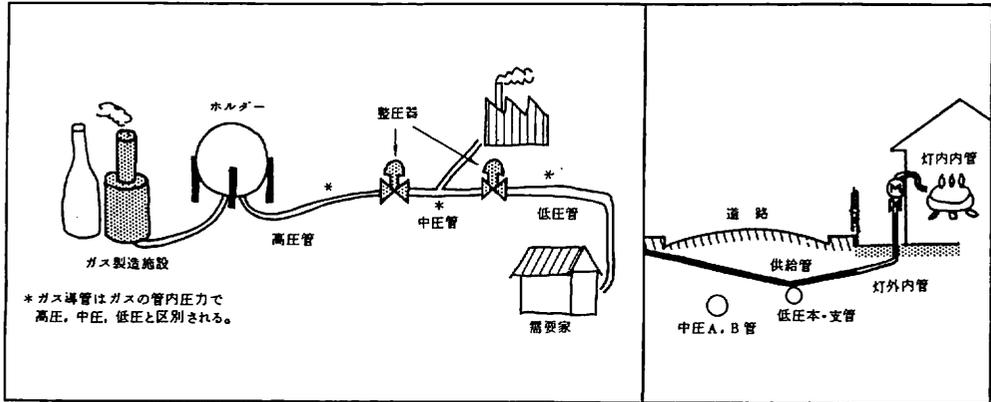
一度整圧器を経た低圧管で送っている。

また、図の右側に示すように通常、ガス管は地中に埋設されているが、今回の水害では土砂崩れなどで地表に露出した低圧管や、流出した橋に添架されていた低圧管がひどく損傷を受けたのである。

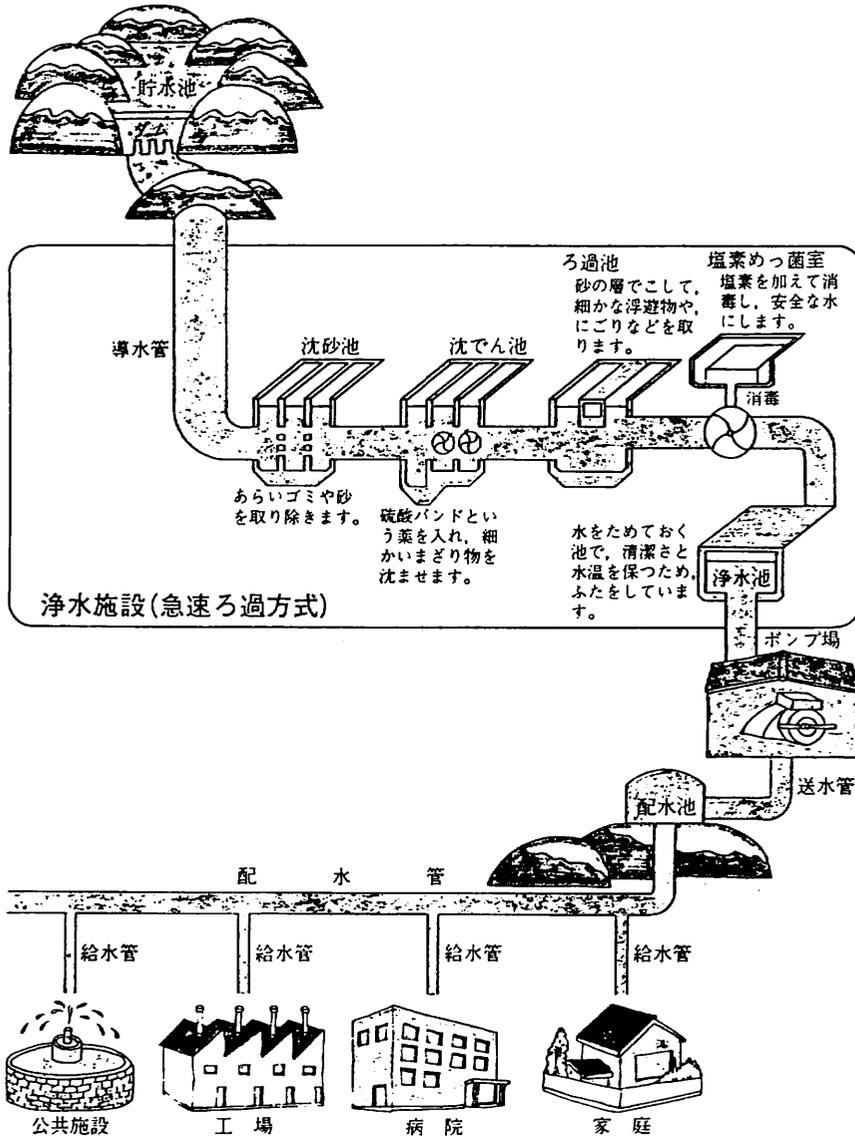
図6-12 水が造られるまで

すなわち、雨水はまず貯水池に貯え、必要に応じて浄水施設へ送る。そこでろ過し、消毒して浄水池に貯える。そこから、ポンプによって配水池に送り、給水管を通じて各家庭に送り込む仕組みである。

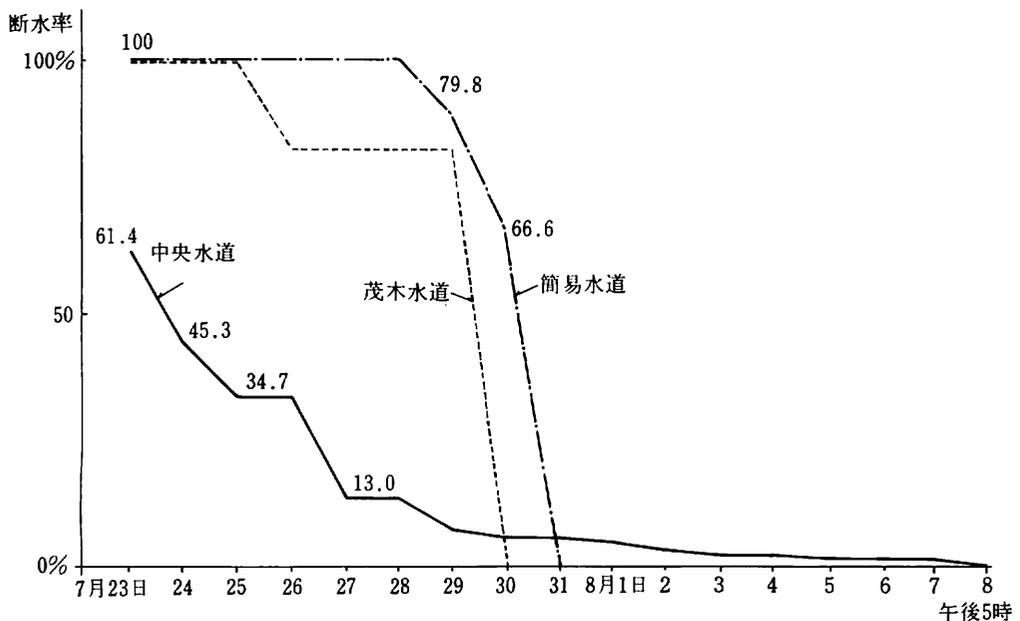
図6-13 断水率の推移

しかし中央水道の11水系のうち、半数以上が4日以内に給水を開始できたため、27日になると、中央水道の断水率は13.0%まで低下した。

だが、道路が寸断され、復旧工事が進まない中央水道矢上水系では給水機能が一応回復するまでに16日間を要し、8月8日午後5時やっと11,000戸全てに給水を再開した。この日をもって中央水道の給水機能は回復し、完全給水が出来るようになったのである。
